Cette construction est visible dans la Rue du Four au bout d'une dizaine de mètres lorsqu'elle est remontée depuis la Rue de l'Hôtel de Ville.

État actuel:

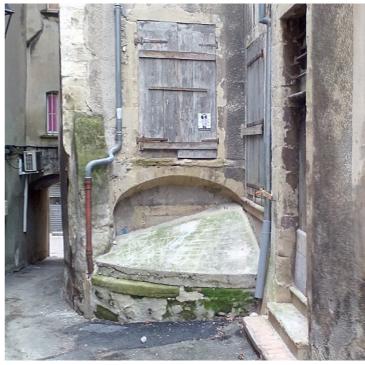
- Vu de l'extérieur, un petit muret surmonté de margelles en molasse est coiffé d'une chape béton (qui elle se termine en quart conique dans l'angle formé par les deux bâtiments).
- De l'intérieur, une ossature métallique est visible;
 des carreaux de verre indiquent qu'il s'agirait d'une ancienne verrière, la dalle béton a simplement été coulée par-dessus.

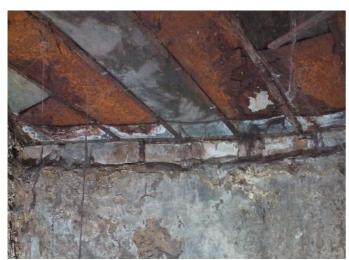
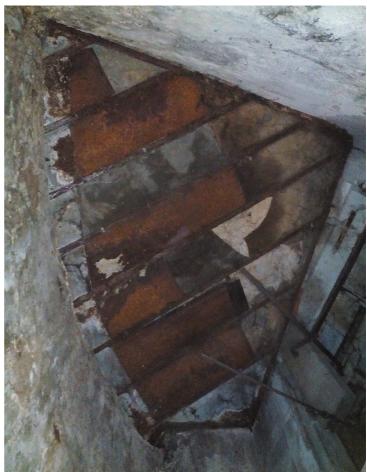
Notez que la fin de verrière n'était pas directement posée sur les margelles ; en effet, une épaisseur en brique la surélevait d'une dizaine de centimètres.

La forme en quart de cercle visible dans la rue, se prolonge jusqu'aux caves du bâtiment ; cela a pour effet de créer un petit volume d'environ 2m² sur 3m de hauteur. Cette "cave" est accessible par une porte voûtée ; à sa droite un placard est apparent. Puis, au-dessus de celui-ci, une fenêtre dont une partie du cadre est visible depuis la rue.

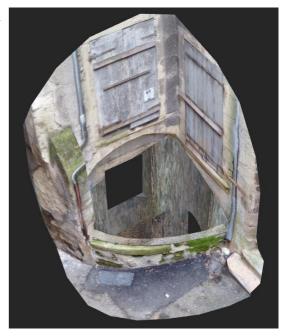
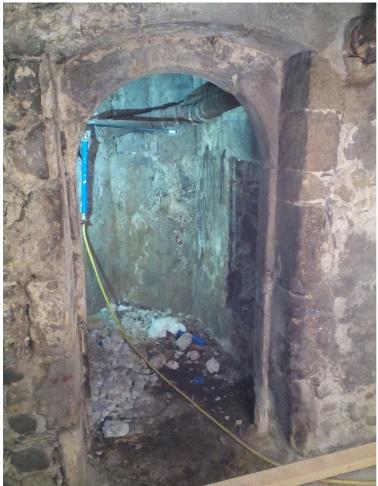
Le sol en terre battue, n'indique pas qu'il s'agisse d'un ancien puisard.

La verrière n'est probablement pas d'origine puisque les enduits de façade présents à l'extérieur sont aussi visibles depuis l'intérieur.

La dalle en béton est beaucoup plus récente, elle a dû être ajoutée suite à de trop nombreuses dégradations ; des tôles avaient même été utilisées en remplacement des carreaux cassés.

Cette verrière devait apporter de la luminosité dans les caves et la pièce à l'arrière du commerce. Il serait donc intéressant de pouvoir la réhabiliter.

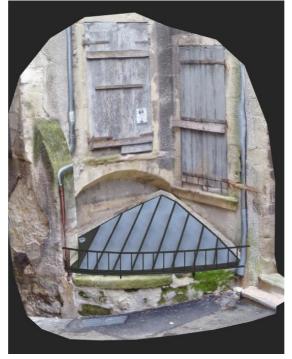
<u>État projeté</u>:
Cette simulation montre ce à quoi cela pourrait ressembler, si le choix de réhabiliter la verrière était valable.

- Une balustrade de protection pourrait être ajoutée pour réhausser visuellement la hauteur du muret, qui forme le quart de cercle.
- Un aérateur passif entre l'intérieur et l'extérieur devra être installé pour assainir les caves ; aucune fumée susceptible de noircir les façades n'y sera rejetée. (visible dans le coin gauche, sous l'arche).

- L'ossature de maintien des carreau, devra être réalisée en aluminium, cela pour garantir une meilleure durabilité dans le temps ; sa couleur reste encore à définir, elle devrait se rapprocher d'un anthracite ou gris nuage.
- Le verre se doit d'être fortement résistant ; il sera alors feuilleté d'une épaisseur de 15 à 20mm ; il subira aussi un traitement anti-rayure et une couche opacifiante.
- La grille dans ça forme exacte encore non définie, devrait suivre les margelles du quart de cercle ; cette grille serait élevée de 50 à 60cm, au-dessus du niveaux des margelles. Sa couleur devrait suivre celle de l'ossature ou avec un ton de plus.

- La ventilation, d'une forme et couleur non définie, sera intégrée dans l'ossature.

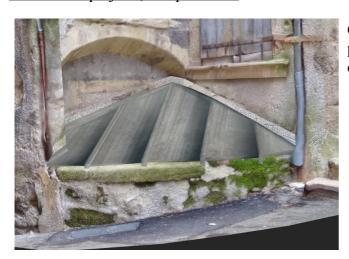
Cette version, où tout est couvert de zinc, priverait d'une précieuse luminosité les caves ; cela, tout comme le fait d'enduire la dalle en béton actuellement présente.

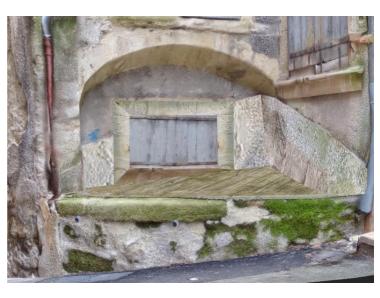
Cette version-ci, où le sommet du quart conique est fortement baissé (tout en gardant une inclinaison raisonnable) pourrait être une bonne alternative, puisqu'une fenêtre donnant sur la pièce à l'arrière du commerce serait alors ajoutée.
