Cette construction est visible dans la Rue du Four au bout d'une dizaine de mètres lorsqu'elle est remontée depuis la Rue de l'Hôtel de Ville.

État actuel:

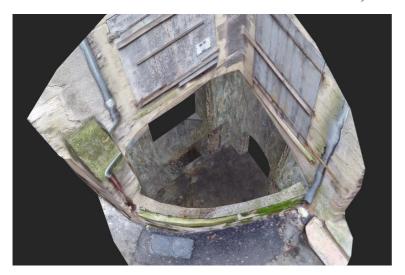
La forme en quart de cercle visible dans la rue, se prolonge jusqu'aux caves du bâtiment ; cela a pour effet de créer un petit volume d'environ 2m² sur 3m de hauteur. Cette "cave" est accessible par une porte voûtée ; à sa droite un placard est apparent. Puis, au-dessus de celui-ci, une fenêtre dont une partie du cadre est visible depuis la rue.

Cette simulation informatique représente la scène en vue plongeante. (L'opercule béton et la verrière sont là volontairement effacés pour mieux visualiser la distribution des différentes ouvertures.)

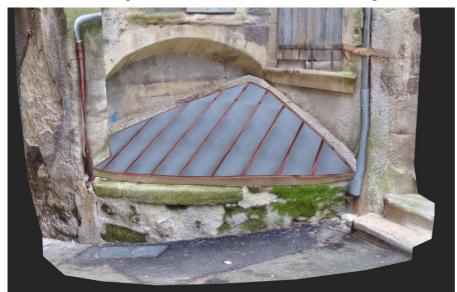
La verrière n'est probablement pas d'origine puisque les enduits de façade présents à l'extérieur sont aussi visibles depuis l'intérieur.

La dalle en béton est beaucoup plus récente, elle a dû être ajoutée suite à de trop nombreuses dégradations ; des tôles avaient même été utilisées en remplacement des carreaux cassés.

Ces vues informatiques simulent le rendu avec la verrière présente sous la dalle béton.

Cette verrière devait apporter de la luminosité dans les caves et la pièce à l'arrière du commerce. Il serait donc intéressant de pouvoir la réhabiliter.

Faute de documents ou d'images d'archives, il nous est pour le moment impossible de remonter l'historique de cet édifice. La verrière, probablement pas d'origine, semble toutefois être une bonne solution ; sous réserve d'utiliser des matériaux plus résistants aux dégradations qu'à l'époque...
