## Travaux en façade (deuxième tranche des travaux) :

Les travaux de réfection de façade se feront le long de la rue de L'Hôtel De Ville et au-dessus des toits voisins.

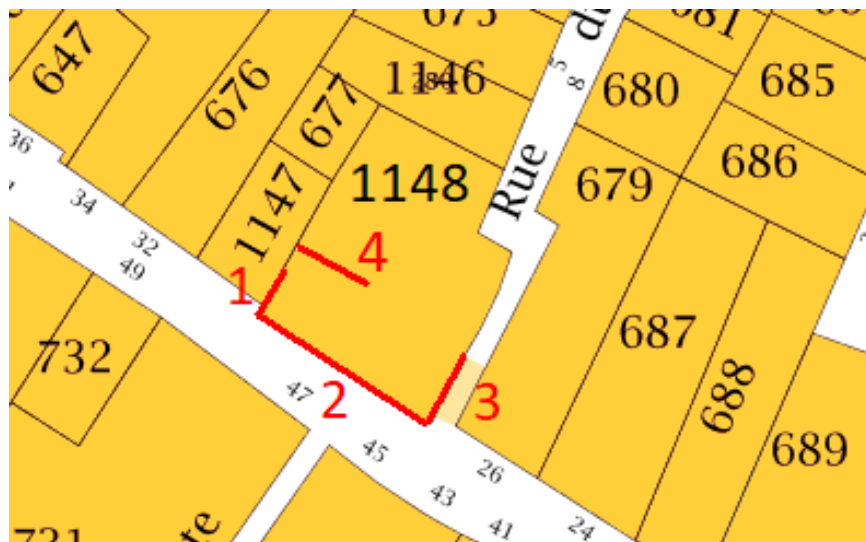
Les façades concernées sont soulignées en rouge sur l'extrait de cadastre ci-contre et les numéros indiqués correspondent aux parties de façade ci-dessous.

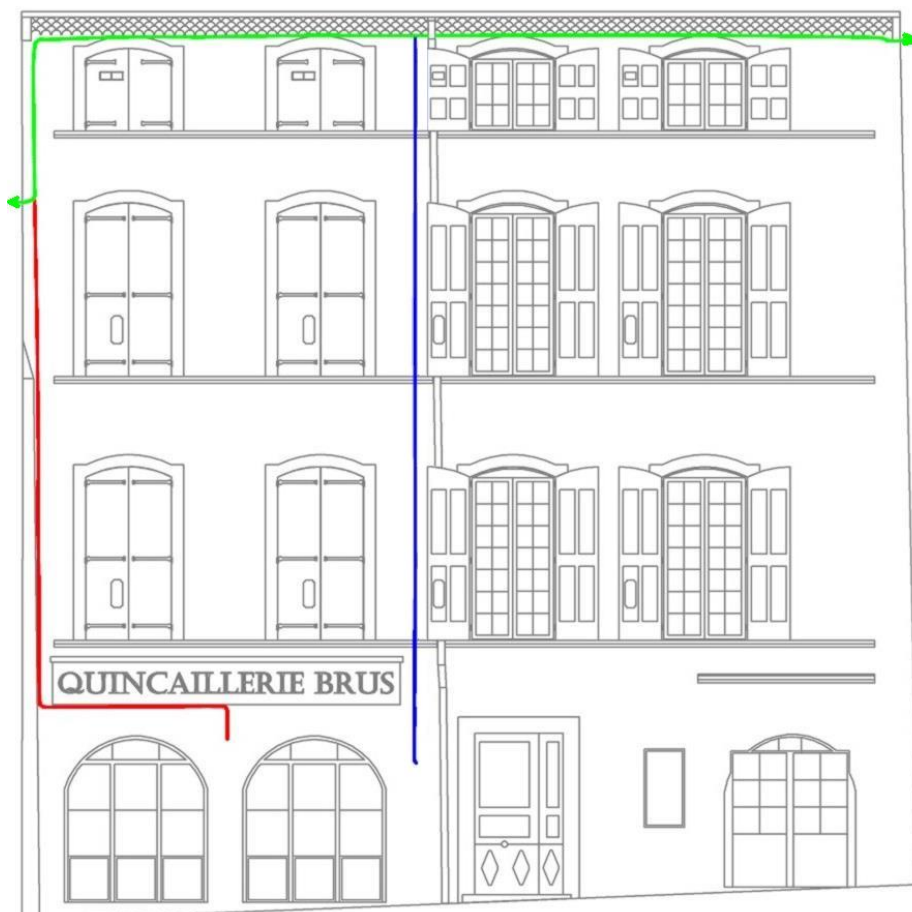
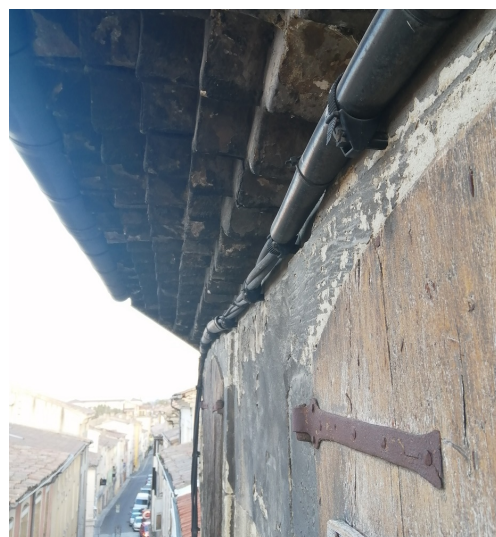
Notre projet de réhabilitation implique la création de logements dans les étages et de deux commerces au RDC. L'alimentation existante est insuffisante et il serait préférable de la déplacer pour qu'elle débouche au niveau des parties communes (entre les deux commerces), cela faciliterait la division en sous-compteurs ; de plus, les conducteurs seraient masqués par la descente de gouttière ce qui améliore le visuel de la façade.

**Légende :**

■ Ligne commune, elle longe toutes les façades de ce côté de la rue.

■ Piquage existant à supprimer.

■ Nouveau piquage.

D'origine un seul point de livraison électrique desservait ce bâtiment, puisque tout le reste servait de stock (une quincaillerie). La ligne longe donc le chaînage d'angle gauche et débouche sur le premier commerce.

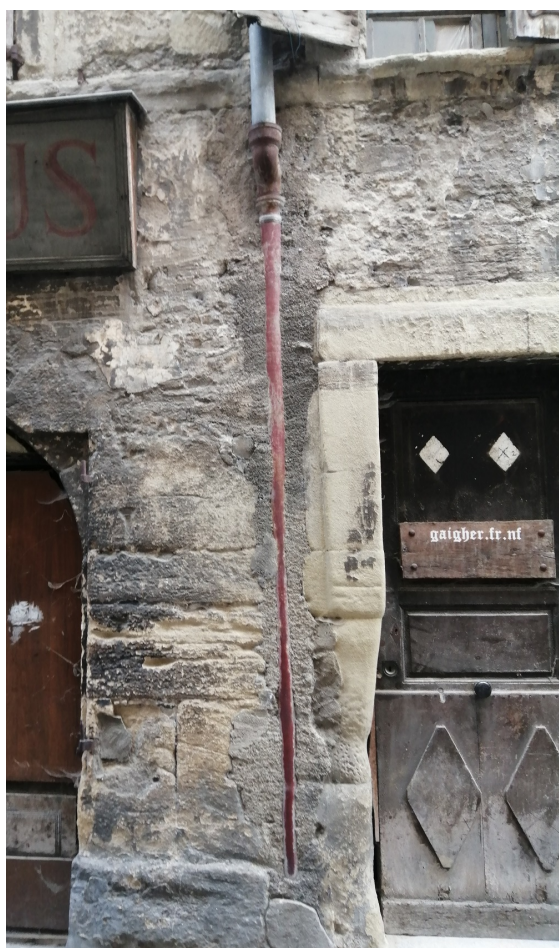
Agrandissement du plan avec volets ouvert :

■ Descente existante, à supprimer.

■ \*Dauphin en fonte encastré à conserver.

■ Nouvelle descente.

■ ■ Nouveau piquage électrique.

*\*La partie basse en fonte est difficilement déplaçable ; en effet, elle est encastrée dans la façade sur les trois premiers mètres et des travaux de repiquage d'eau pluviale sur rue pavée seraient difficilement justifiables.*

*Notez que la descente de gouttière empêche l'ouverture d'une rangée de volets alors que l'espace disponible entre les deux rangées ouvertes suffirait, il serait donc intéressant de déplacer cette descente de 30 cm sur la gauche.*

Le déport de 30 cm sera réalisé en acier galvanisé ou fonte et nous pourrons recouvrir d'enduit les deux derniers mètres de cette descente.

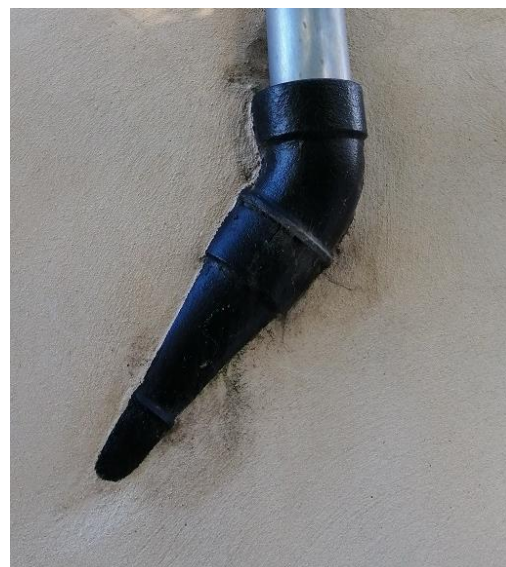
Voici un aperçu d'une installation similaire visible à Crest. ►  
(rue des Cuiretteries).

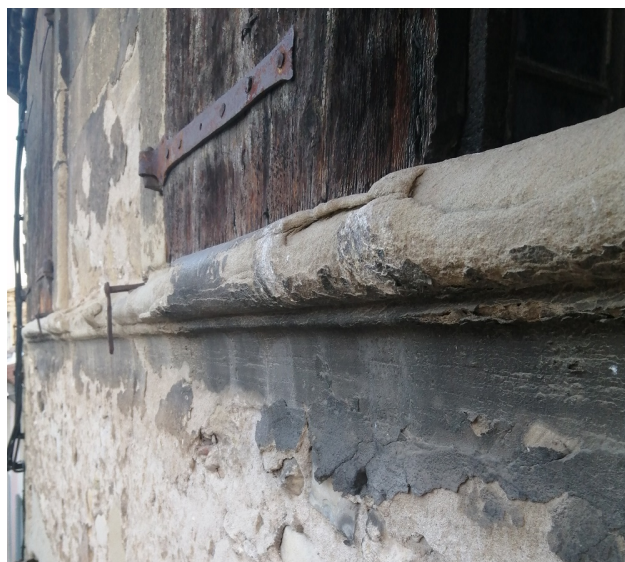
Les corniches sont actuellement dans un état de dégradation avancée et plusieurs devis pour les remplacer intégralement par de la pierre de taille ont été réalisés, malheureusement la quantité nécessaire (40 mètres linéaires) fait exploser notre budget ; nous utiliserons donc des moules garnis d'enduit et renforcées d'inox, pour leur redonner forme.

Nous souhaitons modifier la forme des corniches pour pouvoir y ajouter une protection (couvertine en cuivre) ainsi qu'une pente de 5° sur le dessus pour favoriser l'écoulement des eaux de pluie, ce qui supprimerait le bord arrondi haut (voir "Plan de coupe nouvelle corniche").

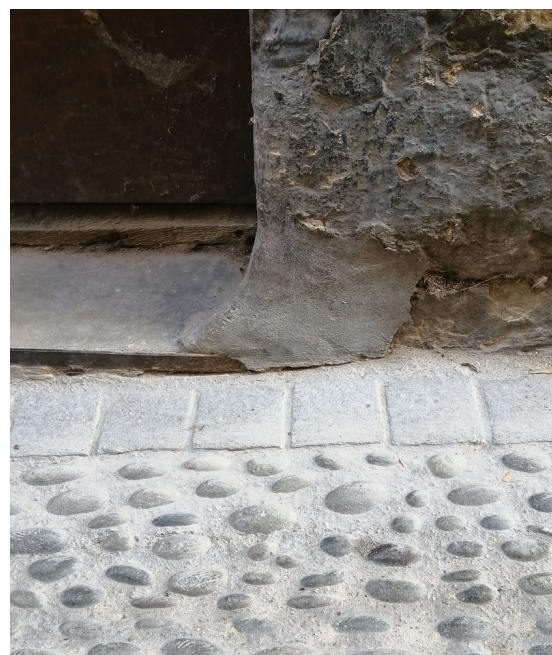
Une dérivée d'eau a dû être installée en début de seuil, puisque la proximité avec le canal devait créer des infiltrations les jours de fortes pluies. L'étanchéité des nouvelles menuiseries corrigera ce problème, il serait toutefois préférable de refaire le seuil avec une légère pente, pour faciliter l'écoulement d'eau pluviale.

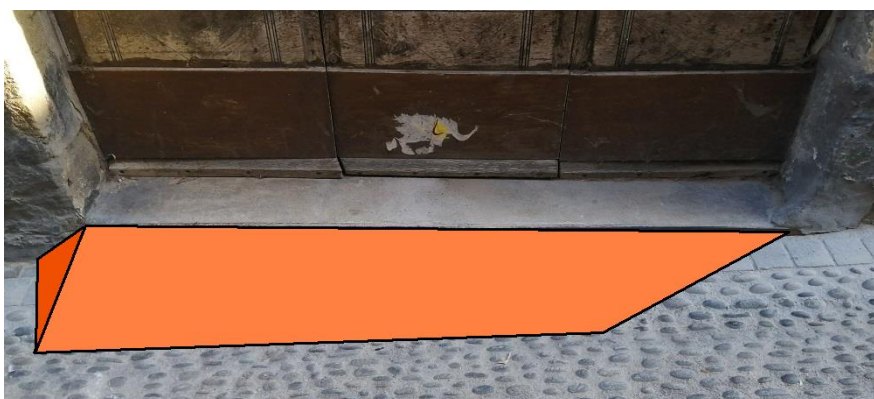
Cette pente, au vu des indications d'inclinaison permises pour les PMR, ne pourra pas à elle seule effacer la marche des seuils. Nous devons donc fournir une rampe de ressaut amovible et adaptée à la chaussée.

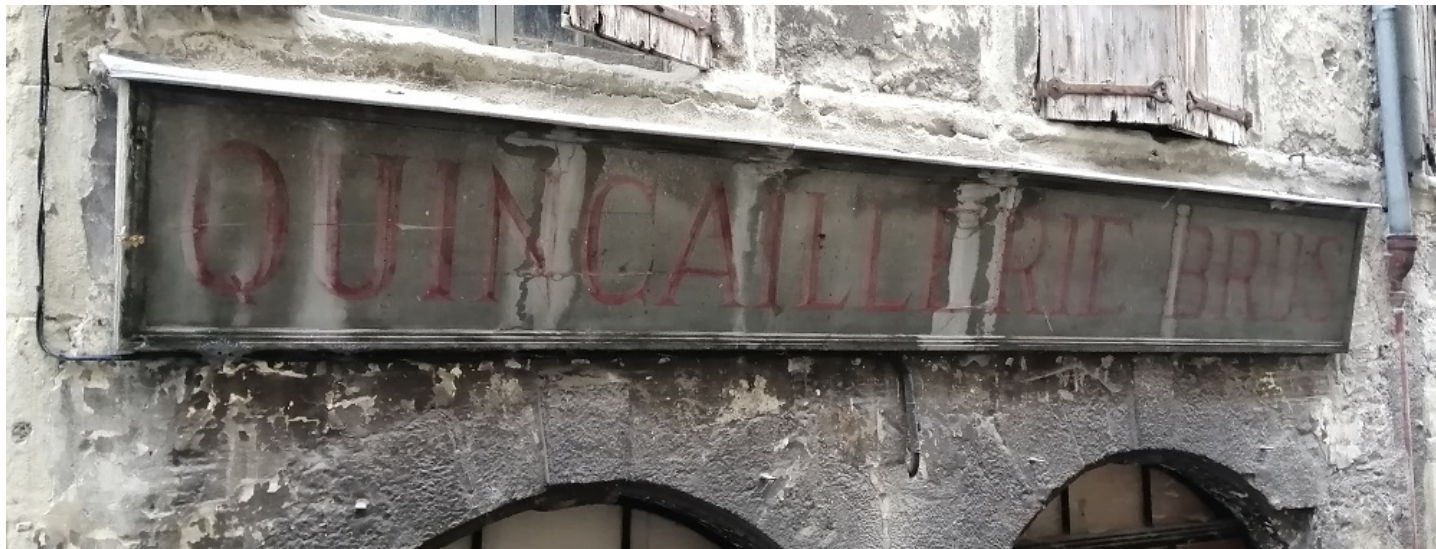
L'enseigne au-dessus de l'entrée du commerce de gauche sera déposée pour les travaux, nous ne pouvons pas garantir sa remise en état ; en effet, elle montre des signes de fragilité. Dans le cas où la remise en état ne serait pas réalisable, une enseigne du même gabarit en bois sera alors installée.

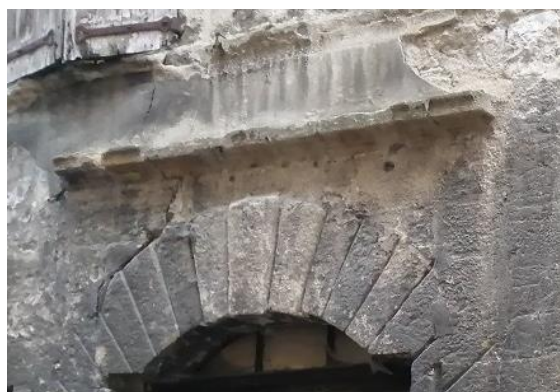
Exemple d'enseigne :  
(Forme générale non-définitive.)

Pour mieux s'adapter au changement de commerçant, il serait préférable d'équiper les enseignes d'un système de panneau bois réversible, sur lequel les commerçants apposeront leurs inscriptions sans endommager la structure principale.

■ Couvertine en cuivre

■ Panneau en bois réversible.

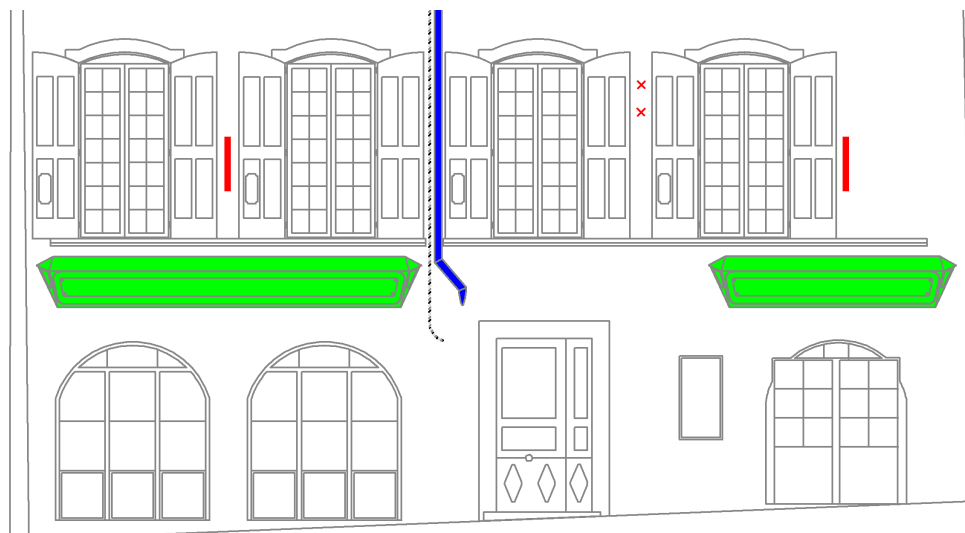
Représentation de cette partie de  
façade avec volets ouverts :

X Encrages d'éclairage urbain.

■ Potence d'enseigne.

■ Nouvelles enseignes.

■ Nouvelle descente de gouttière.

■/■ Nouveau piquage électrique.

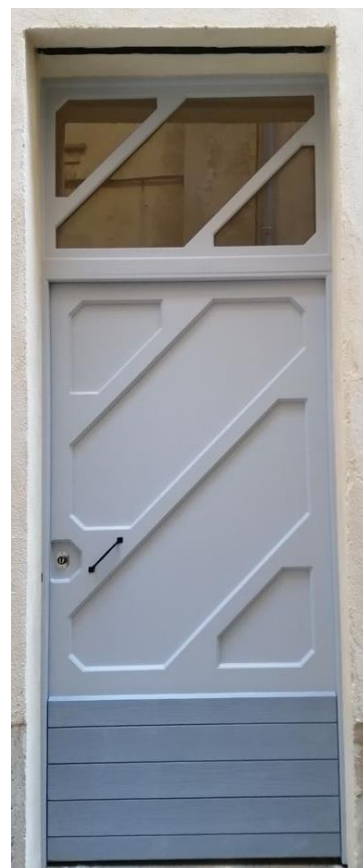
La porte cochère d'accès aux parties communes, sera refaite en bois comme cela a déjà été fait au niveau de la rue du Four (première tranche des travaux). ►

Nous la voulons plutôt avec des formes courbes. La platine d'interphone s'intégrera alors sur le dormant fixe et pour ne pas dés-harmoniser le visuel historique de cette façade, nous choisirons des matériaux d'aspect ancien (cuivre ou letton).

■ Façade et encadrement.

■ Battant de porte.

■ Dormant de porte.

■ Platine d'interphone.

*(Forme générale non-définitive.)*

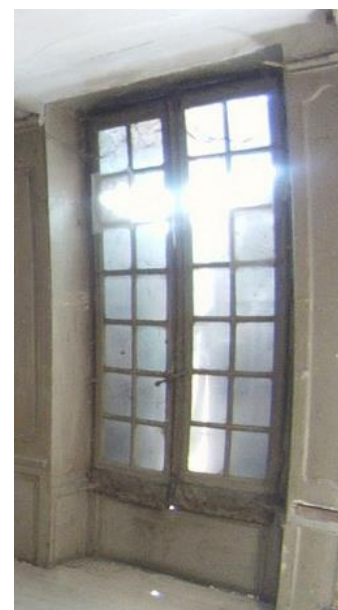
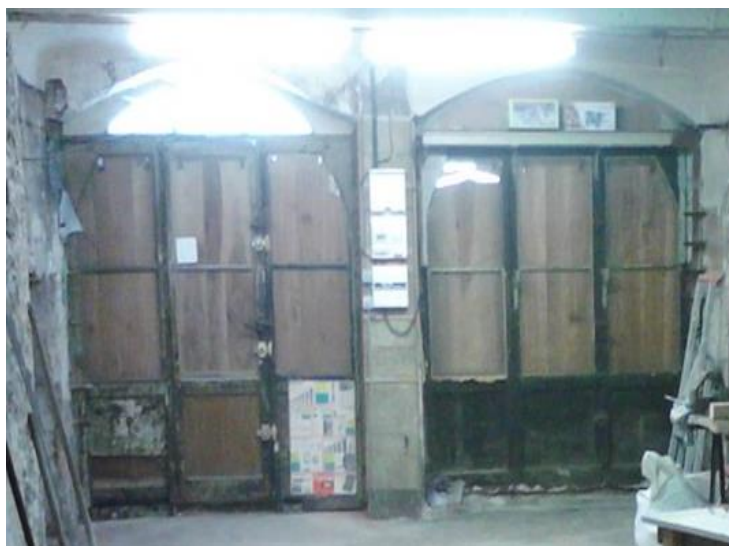
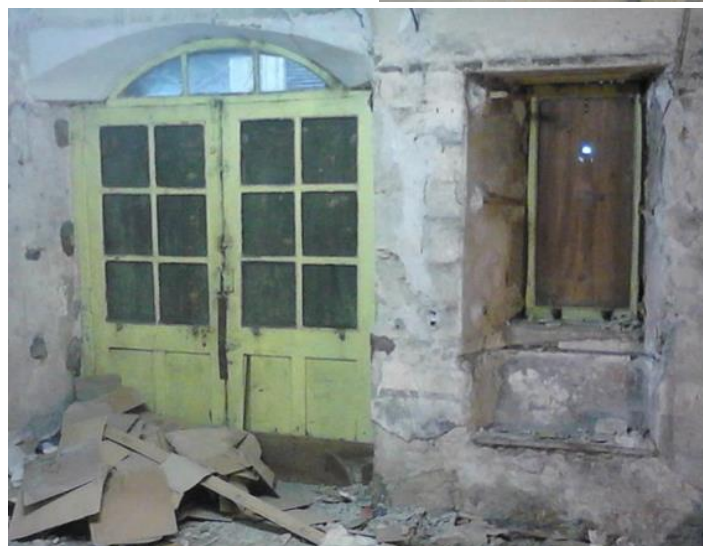
Les menuiseries seront totalement démontées (ouvrants et huisseries) pour ne pas poser le nouveau cadre sur l'ancien. En effet, il est préférable qu'il s'appuie directement sur la feuillure intérieure des pierres, cela dans le but de mieux conserver les dimensions actuelles et limiter les pertes thermiques. Les fenêtres seront alors remplacées par des modèles en alu et leurs teintes vues par la coloriste DPLG. Les dimensions d'origine des cloisonnements de carreaux dauphinois seront conservées, les nouveaux seront alors incorporés dans le double vitrage.

Pour les menuiseries des commerces, nous choisirons un verre antieffraction, cela évitera l'ajout de rideau ou grilles de protection (vu par les assurances) et pour augmenter la visibilité sur la surface de vente, nous limiterons l'utilisation des petits carreaux (les dimensions de celles du commerce de gauche semblent acceptables). Pour convenir aux normes d'accès, nous modifierons les dimensions d'ouverture et par souci d'harmonisation, les nouvelles mesures seront utilisées pour les deux commerces. La petite fenêtre de présentation du commerce restera sans croisillons.

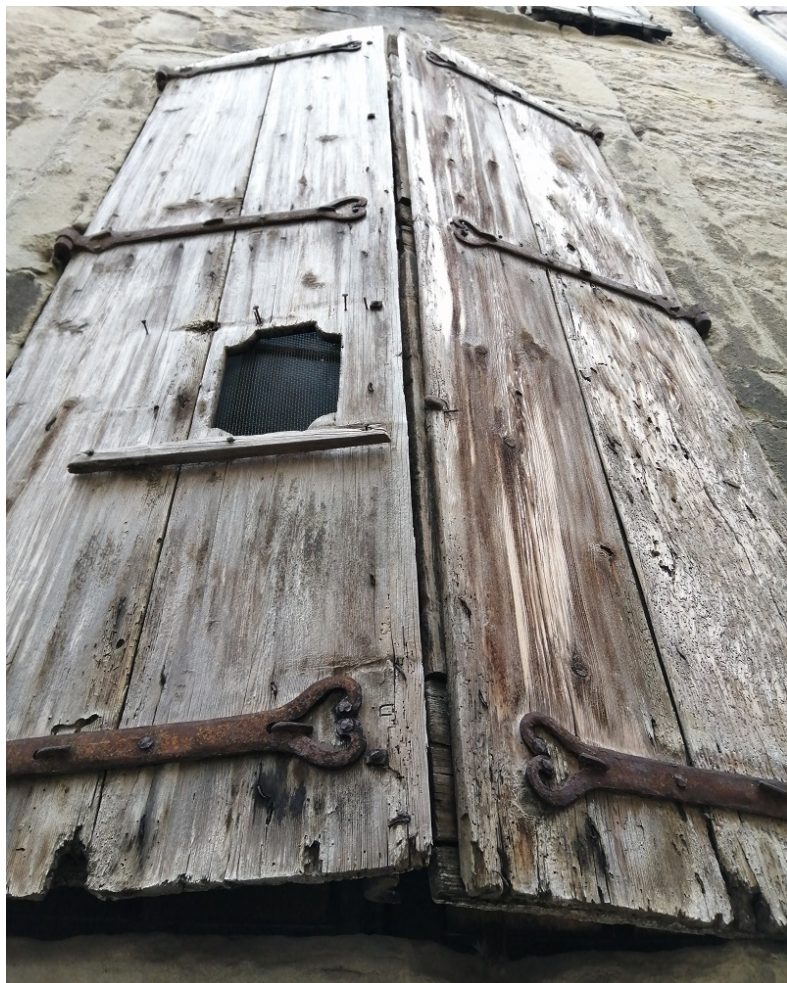
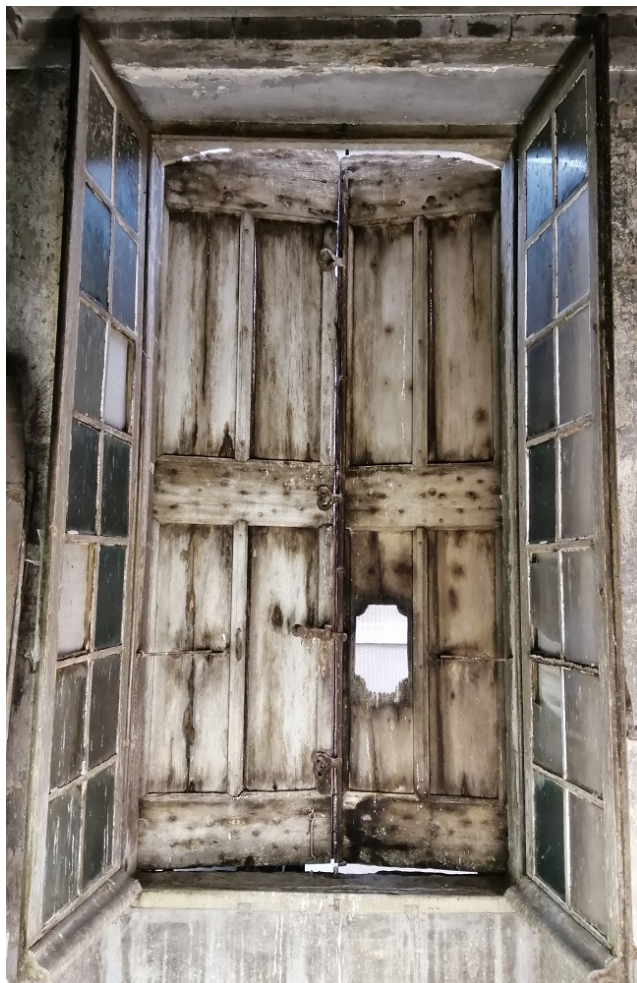
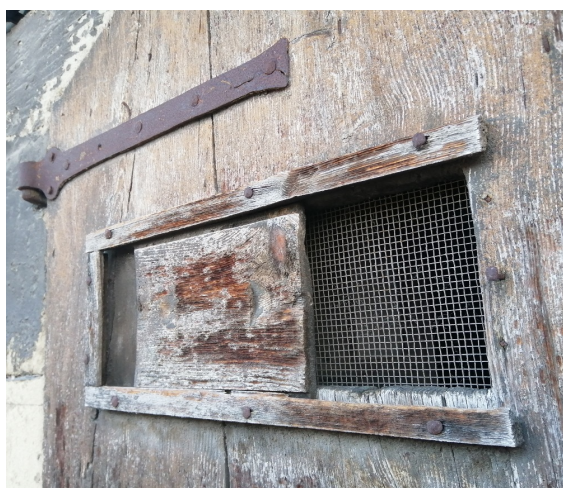
L'état actuel des volets ne nous permet pas de les restaurer, seules les pentures seront conservées et les plus abîmées refaites à l'identique ; nous utiliserons du panneau en bois d'épicéa pour les battants, l'écharpe intérieure façon "H" avec moulure des angles sera réalisée à l'identique et les couleurs soumises à la DPLG. Nous essaierons de réhabiliter les systèmes de fermeture à espagnolette, incomplète à certains endroits.

*Notez que tous les battants gauches sont équipés d'une ouverture de "jalousie" ou d'aération, avec un dispositif de fermeture encore bien visible sur la dernière rangée de volets.*

Avec le système à guillotine des pièces en bois sensibles sont exposées aux intempéries, cette option est valable seulement en hauteur sous la protection des génoises. Pour le reste, nous préférons plutôt une fermeture interne sur paumelle, il est probable que nous créions une ouverture à soufflet horizontale ; en effet, l'écharpe en H pourrait entraver une ouverture classique. Nous adapterons *in situ*.

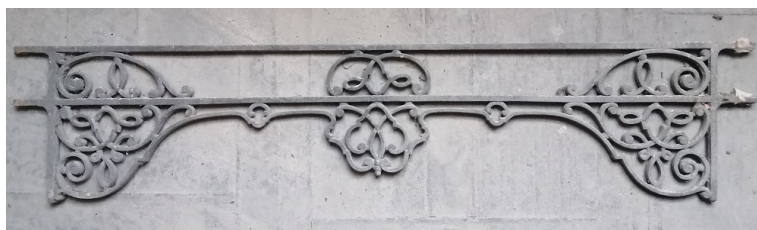
Actuellement, les ouvertures ne disposent pas de garde-corps, nous en concevrons un sur ce modèle ; probablement moins chargé visuellement.

(Pièce récupérée du côté de la rue du Four.)

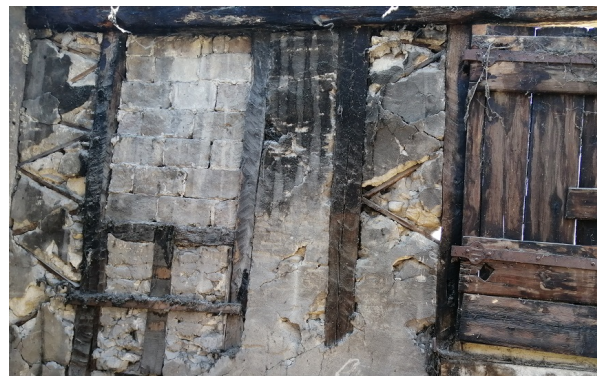
La réhabilitation des ouvertures de l'élévation fera l'objet d'une future déclaration, puisqu'elle dépend de potentiels travaux de climatisations dont les fonds ne sont pas encore à notre disposition. Toutefois, ce pan de façade bien trop dégradé devra être détruit, une structure et couverture bois viendra alors en remplacement provisoire.

Façade vue d'intérieur. ►

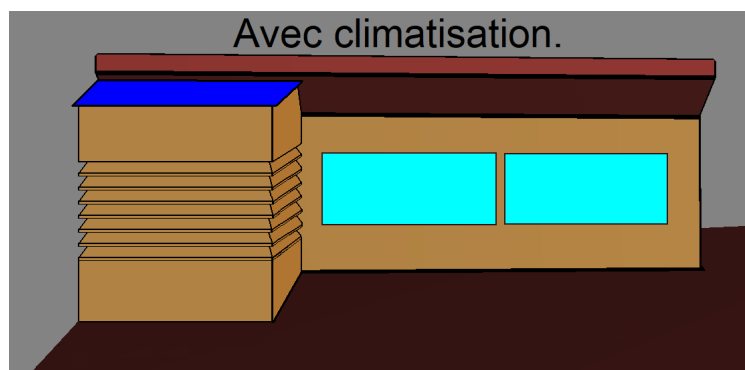
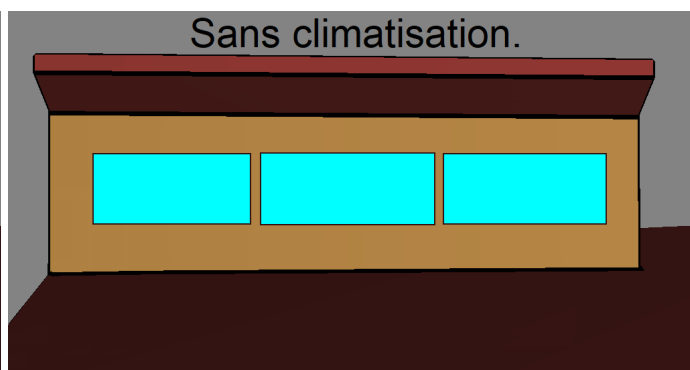
Voici tout de même, les aperçus des états projetés qui seront soumis ultérieurement : (plus de détails sur la déclaration concernant les toitures.)
