Changement de la toiture (deuxième tranche des travaux) :

Les modifications de toiture s'effectueront seulement sur le Pan 1 et 3 (numérotés en vert sur les plans 3D), ces plans représentent toute la parcelle cadastrée "000 AI 1148". Les autres pans de charpentes ont été rénovés précédemment sous la demande préalable N° DP 026 108 16 C 0111.

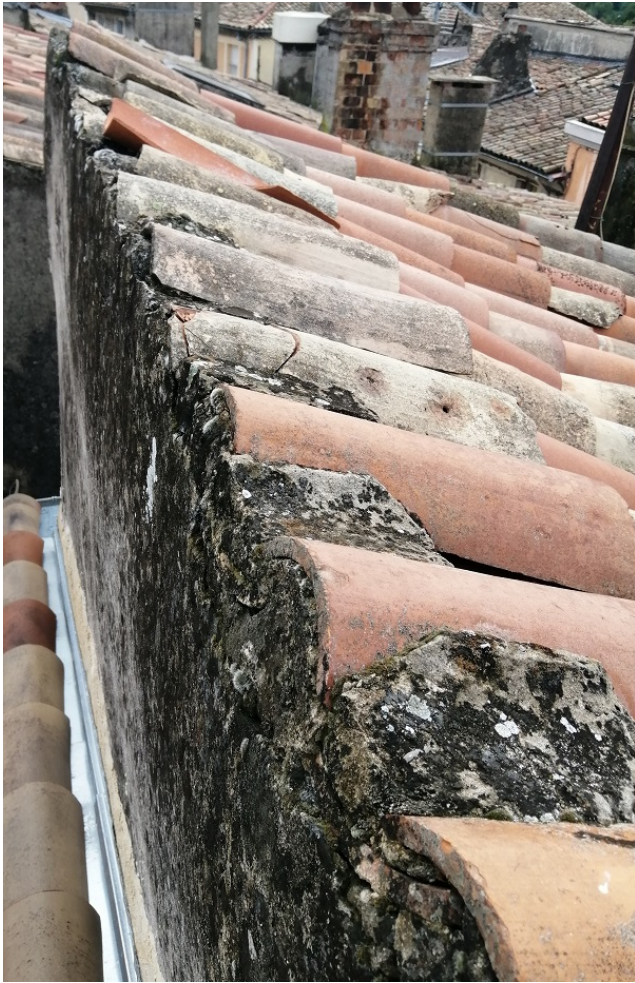
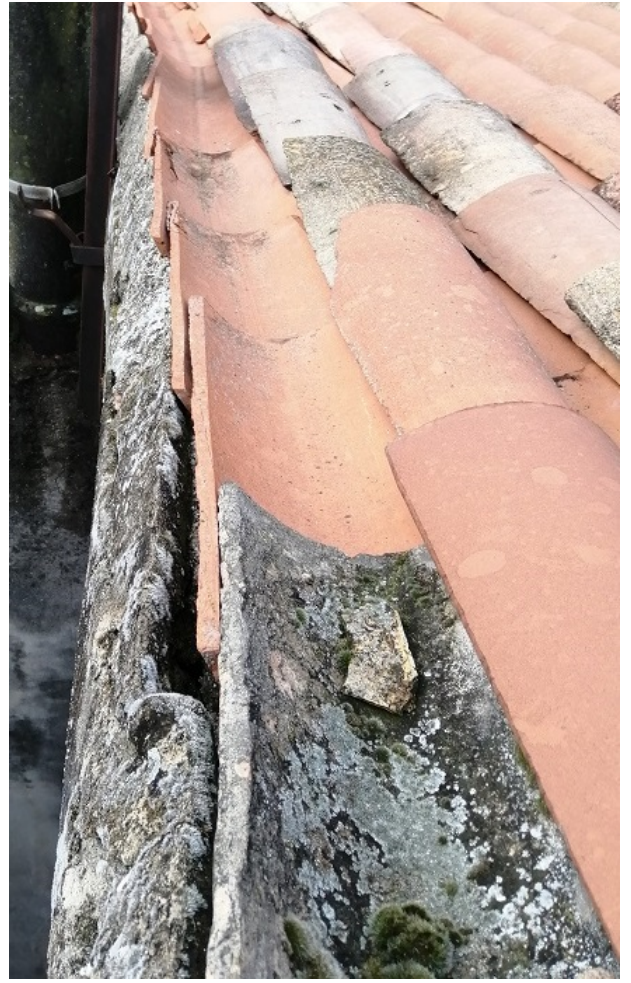
– Les tuiles seront remplacées par des tuiles canal, posées en courant/couvert ; avec effet multi-teintes pour se rapprocher au plus près du rendu visuel actuel. Une ou plusieurs tuiles de ventilation devront être installées. Actuellement, les tuiles maçonnées en faitage et rive, ne permettent pas de garantir l'étanchéité totale des murs, un scellement avec deux rangées de canal couvrantes comme cela a été fait pour la première tranche des travaux sera donc effectué.

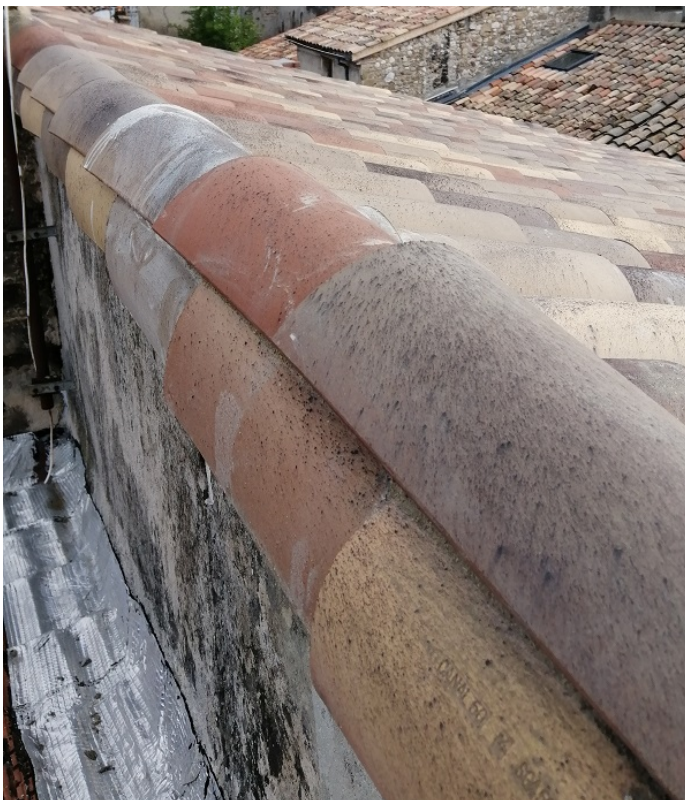
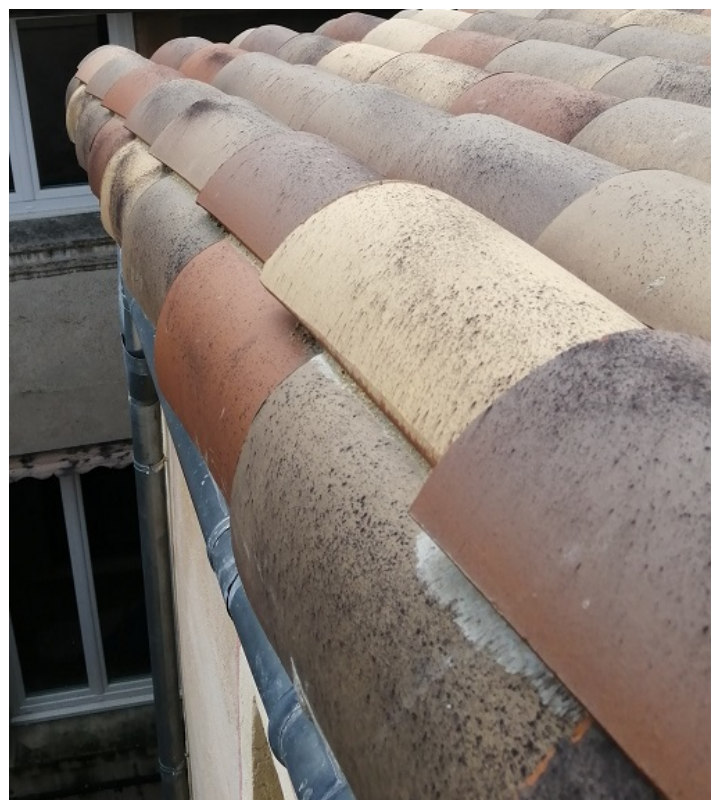
Voici un aperçu des réalisations déjà effectuées, cette apparence sera appliquée pour le reste à faire :

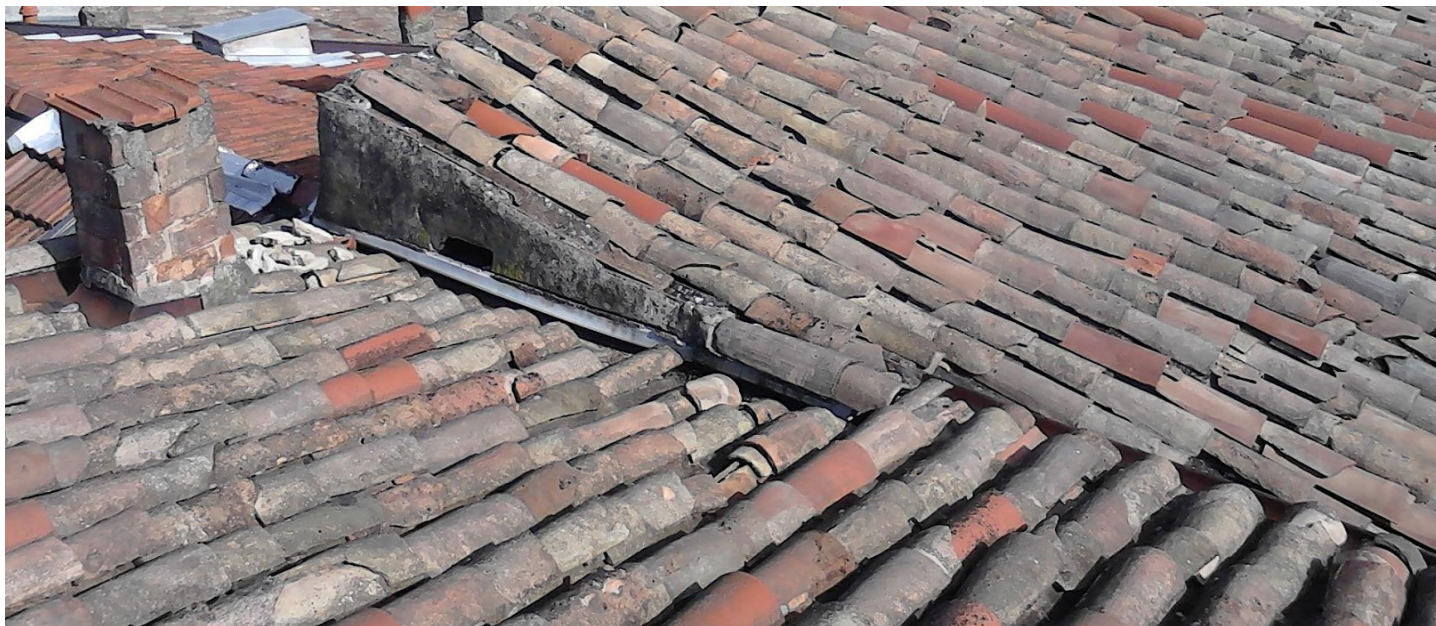
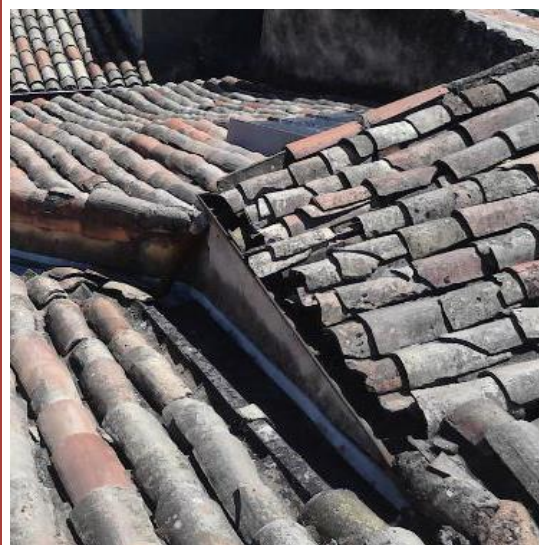
À noter : Une partie des eaux pluviales du Pan 3 est piégée contre un “triangle de façade” crée par le côté du Pan 4, cette bizarrerie causée par le jeu des inclinaisons de toiture rend difficile l’écoulement d’eau, qui doit alors être acheminé jusqu’au croisement du Pan 3 et 4.

Vue depuis le Pan 3 ▲
Vue depuis le Pan 4 (après croisement) ▼

Actuellement, un ensemble de tôles acier et solin zinc guide les eaux pour les envoyer dans une gouttière qui prend naissance au niveau du croisement des Pans 3 et 4, cette gouttière longe ensuite la partie libre du Pan 3 et s’écoule dans un canal zinc à la verticale mitoyenne des Pans 2, 3 et 4 ; ce canal qui comme la gouttière trouve son origine à la jonction des Pan 3 et 4, s’étend ensuite sur toute la longueur de mitoyenneté entre le Pan 2 et 4 jusqu’au chéneau de descente en façade. La zone de jonction du Pan 3 et 4 est un point critique de cet ouvrage, à cheval entre deux murs porteurs une infiltration serait longue à détecter...

- La pente de récupération et d’évacuation des eaux semblent insuffisantes (accumulation de débris).
- Les tôles aciers (représentées en pointillés bleus sur le plan 3D), sont trop dégradées pour être réutilisées.
- Un puits de lumière contraint la hauteur du solin, il est préférable de ne pas le conserver.
- Des tuiles obstruent le passage du flux d’eau au niveau de la gouttière.

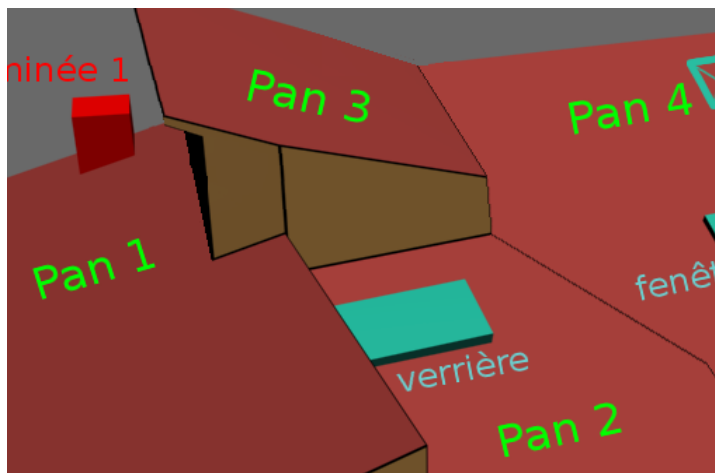
► Dans cette version, la rehausse du Pan 3 jusqu'à son dégagement total du Pan 4, corrigerait le problème (rehausse entre 70cm et 1m). Toutefois, nous ne pouvons pas garantir la résistance des murs existants et leur possibilité d'accueillir une charge supplémentaire ; de plus, le volume intérieur de cette pièce, déjà pourvu d'un entresol, serait rendu difficilement aménageable.

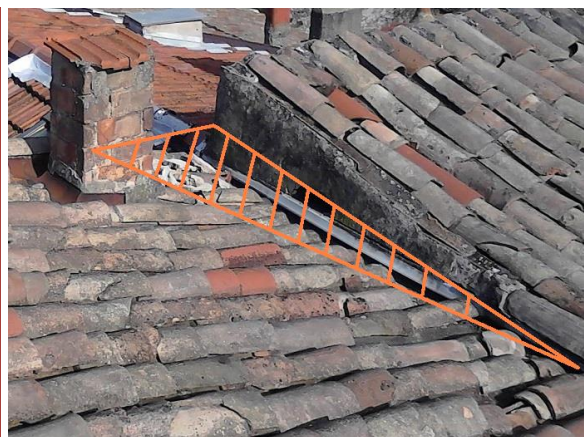
Plancher incliné, vue depuis le Pan 3 ▲

- Création d'un plancher incliné, pour augmenter la pente de récupération et d'évacuation des eaux.
- Remplacement des tôles et gouttières acier par de la feuille de zinc (en bleu et pointillé bleu sur le plan 3D).
- Application de zinc sur toute la hauteur du mur, qui sera en partie couverte d'une rangée de rive maçonnée.
- Dégagement du passage pour le flux d'eau au niveau de la jonction entre les Pan 3 et 4.

Cette solution semble être la plus appropriée financièrement et esthétiquement, nous veillerons au bon compromis entre une marge en zinc raisonnable pour l'écoulement d'eau et le risque de création de reflets (de toute façon non-visible depuis la Tour et les surplombs alentours).

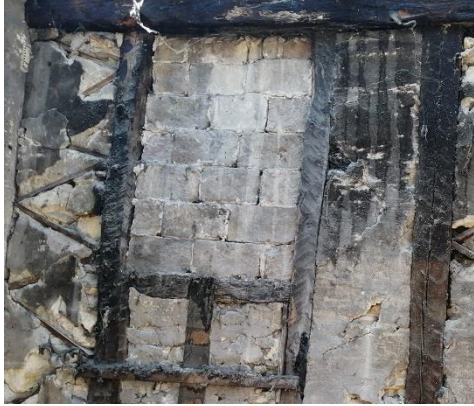
► Ce mur, qui fait la saillie de faîtage du Pan 3, est actuellement pourvu d’une ouverture d’accès au toit, d’une fenêtre et des traces d’une autre fenêtre condamnée (exposition sud-ouest, vue depuis le Pan 1).

Vue depuis la baie aucun vis-à-vis, non-visible depuis la Tour. ►

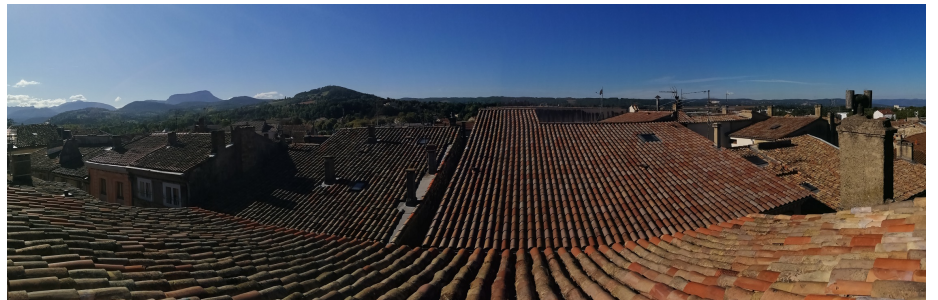
État projeté :

◀ Dans cette version, l’accès au toit est converti en fenêtre de même dimension que les deux autres. Bien sûr, l’emplacement, le nombre et la dimension des fenêtres ne sont pas fixes et peuvent être discutés... L’apport lumineux créé par cette baie est suffisant pour ne pas avoir à ajouter une fenêtre de toit sur le Pan 3 (qui serait visible depuis la Tour).

L’accès au toit est prévu depuis la verrière des parties communes, visible sur le Pan 2.

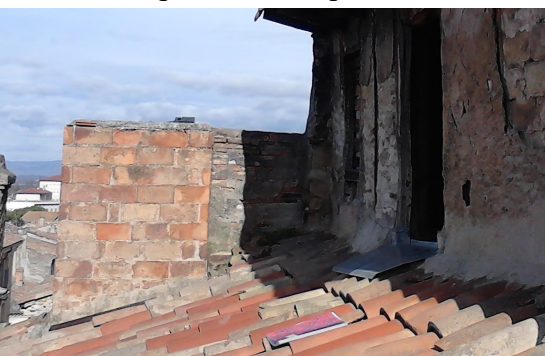
► Cette version, pourrait permettre d’envisager un système de climatisation réversible pour le bâtiment. En effet, cet emplacement dispose d’un faible vis-à-vis (visuel et sonore) ; une structure bois façon séchoir à noix avec persiennes et toit en zinc ou tuiles, viendrait donc en remplacement de la “cheminée 1” et son muret de prolongement.

Vue de l’emplacement depuis le Pan 1. ▼

À noter : La demande d’installation d’un système de climatisation et sa structure de camouflage seront réalisées dans une future déclaration (dans quelques années). Toutefois, nous souhaitons savoir si ce genre de projet serait accepté, pour pouvoir préparer pendant nos travaux de toiture, un support adapté à ce type de machine (poids, vibration) et prévoir seulement deux ouvertures dans le mur au lieu des trois.
